# Relazione di restauro conservativo

## Monumento ai caduti (ex Soc. Meridionali)

Isola del Liri (FR)

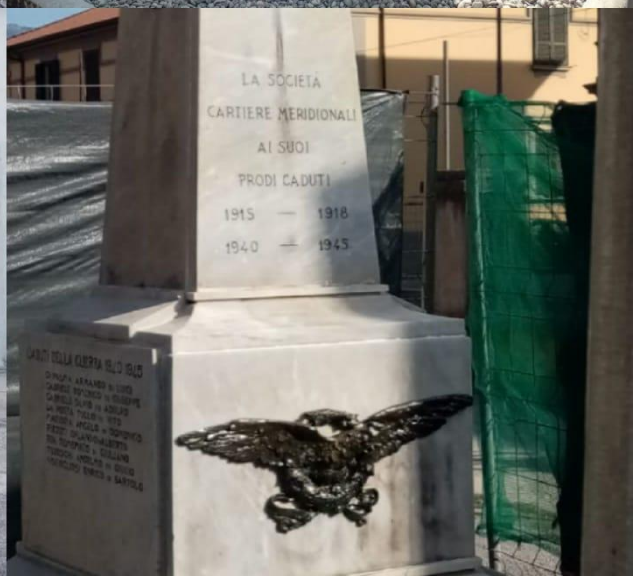
La pulitura  ha interessato all'eliminazione di residui nerastri e la presenza di muschi alghe, licheni presenti soprattutto nella parte bassa.

I trattamenti sono stati eseguiti con acqua demineralizzata nebulizzata a moderata pressione suddivisa e  nelle zone necessitanti pulitura e l'estrazione di sali solubili, tramite soluzioni chimiche a base di tensioattivi .

Le detersione continue hanno completato le fasi di pulitura delle superfici, preparandole per le altri fasi lavorative.
